水雷艇友鶴の転覆事故に関する考察

A Consideration on the Capsizing Accident of Torpedo Boat Tomozuru

by Ryoichi Kojima, Member

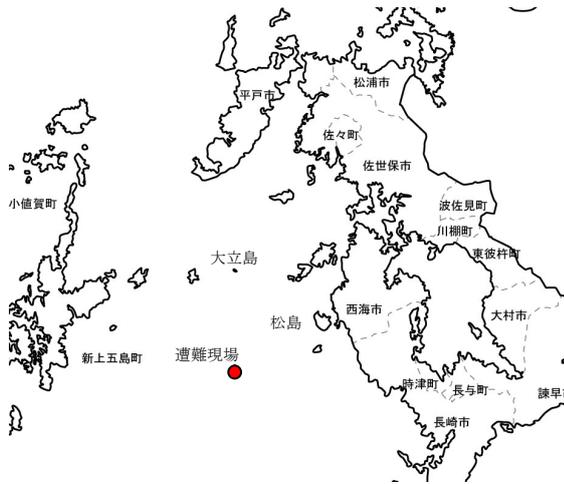
Fig.3 Capsizing point of Tomozuru

海上訓練を終え佐世保に帰航中の千鳥は、午前4時頃、大立島の180度10海里付近で友鶴を見失ったとしている。これによると遭難地点はFig.3に示すとおりとなる。

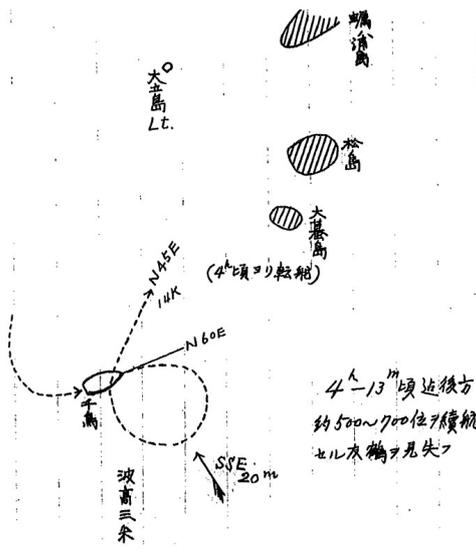
Fig.4 Trajectory of Chidori cruising about 500-700m ahead of Tomozuru

- ・友鶴は千鳥の後方約500mを航行していた
- ・午前4時頃、千鳥は進路60度、速力9ノットにて取舵転舵針路30度に変針しようとしたが、風圧のため回頭不可能であったので、面舵に転舵し速力12ノット次いで14ノットとして、新針路45度に定針しようとした時点で、午前4時16分ころまでは確認できた友鶴を見失った (Fig.4 参照)。
- ・友鶴の生存者によれば、遭難前艇内に浸水した様子はなく、急に約180度転覆したようである。
- ・友鶴入渠後、実測したところによると舵角は32.5度であった (筆者注：取舵か面舵かは不明)。

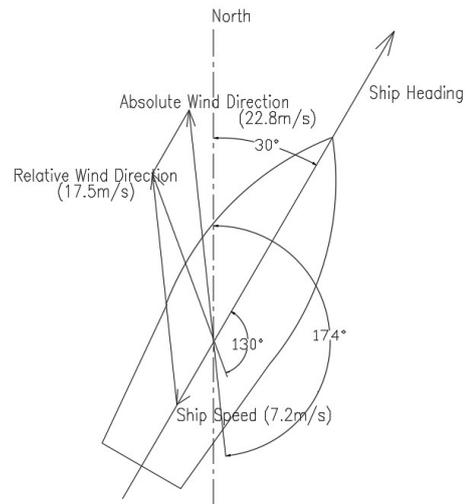
Fig.5 Wind condition at capsizing condition

以上の情報をもとに事故当時の風の状況を推定した結果をFig.5に示す。前進船速を14ノット(7.2m/s)とし、相対風速を平均的に17.5m/sとして検討したところ、絶対風向風速は、それぞれ北より174度、22.8m/sとなった。

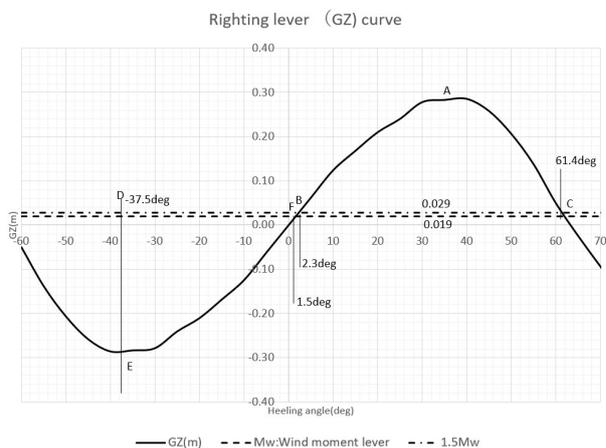
Fig.7 Righting lever curve corresponding Fig.5

Fig.7 において, F を通る直線 (破線) は 17.5m/s の風による傾斜モーメント (Mw) レバー, B を通る直線 (一点鎖線) は 1.5Mw に対応する値である. GZ カーブとの交点はそれぞれ 1.5 度, 2.3 度となっている. 先行した千鳥の横揺れが最大 39 度であったという報告に基づき, F 点から 39 度傾斜した -37.5 度を D 点とした. C 点は GZ カーブと 1.5Mw のモーメントレバー直線の交点である.

面積 (ABC) = 9.7 (deg.m)

面積 (BDE) = 8.0 (deg.m)

となって, 動揺を過大に見ているにも関わらず条件を満足している. 従って, Fig.5 のような状態で転覆したとは考えにくいことになる.

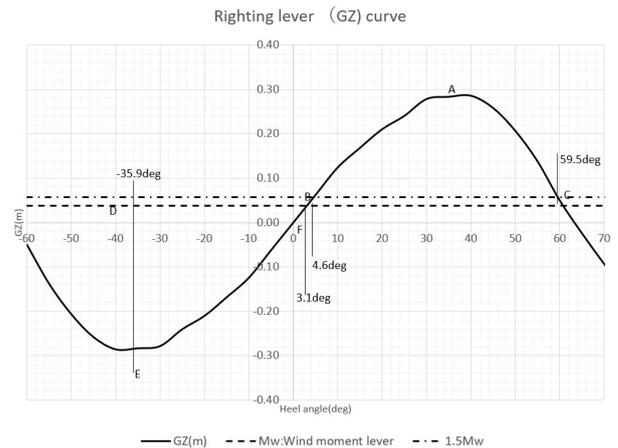
Fig.8 Righting lever curve at beam wind condition

検討要領は「4.2 復原性の検討」と同様であるが、風向 90 度、風速 22.8m/s として計算した。このとき、

$$\text{面積 (ABC)} = 8.1 \text{ (deg.m)}$$

$$\text{面積 (BDE)} = 8.6 \text{ (deg.m)}$$

となって、面積 (ABC) \geq 面積 (BDE) の条件を満足できず、風荷重と波浪中の運動によっても転覆する可能性があることが見て取れる。
