水雷艇友鶴の転覆事故に関する考察

A Consideration on the Capsizing Accident of Torpedo Boat Tomozuru

by Ryoichi Kojima, Member

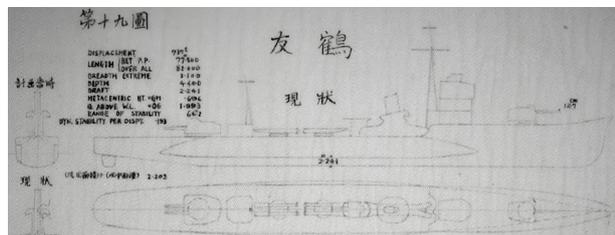
Fig.1 General arrangement of Tomozuru

主要目は以下の通りである。

全長 (Loa) : 82.000m

垂線間長 (Lpp)	: 77.500m
幅 (B)	: 8.100m
深さ (D)	: 4.400m
吃水 (d)	: 2.241m
メタセンター高さ(GM)	: 0.696m

なお、上記吃水やメタセンターの値は公試状態と見られ⁴⁾、事故当時もその状態に近かったとされている⁵⁾。船体形状の検討にあたっては、千鳥の一般配置図⁶⁾やインターネット情報⁷⁾も参考にした。

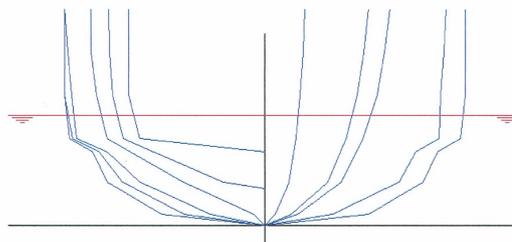
Fig.2 Assumed body plan of Tomozuru

得られた Body plan を Fig.2 に示す。なお、排水量等の計算用であるためフェアリングは行っていない。また船体中央船側部のナックル点 (突起部) はバルジである。

Table 1 に吃水と重心高さ KG が等しい状態で、Fig.2 の Body plan をもとにして計算した復原性関連諸値の結果と実際のそれら²⁾を比較して示す。GZ の最大値以外の値はよく一致しているとみられる。後述する復原力曲線ではこの部分を修正して検討することとした。

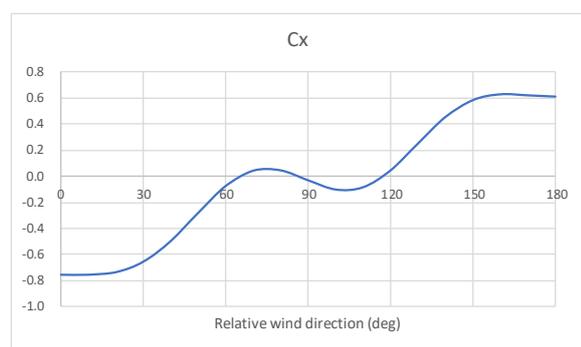
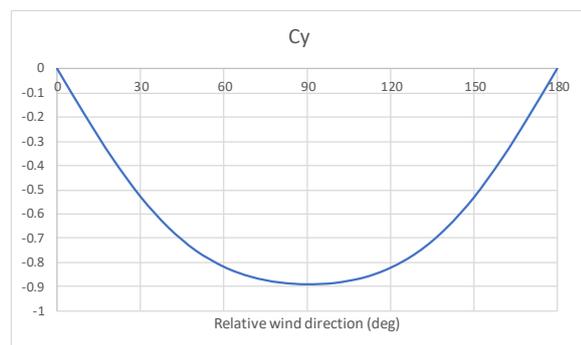
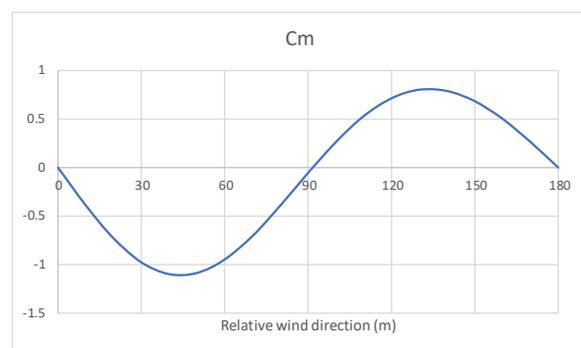
Fig.6 Coefficients of wind forces and yaw moment

友鶴に適用して求めた結果を Fig.6 に示す. ただし,

とした. 関連座標系も Fig.6 に示した.

相対風向 130 度, 相対風速 17.5m/s, 空気密度 $\rho = 1.25\text{kg/m}^3$ としたときの風荷重を計算すると(3)式のようになる.
